Margarida Isabel dos Santos Cassiano

Inspeção e propostas de reabilitação de edifícios do Bairro Amarelo, em Almada

Dissertação para obtenção do Grau de Mestre em
Engenharia Civil – Perfil de Construção

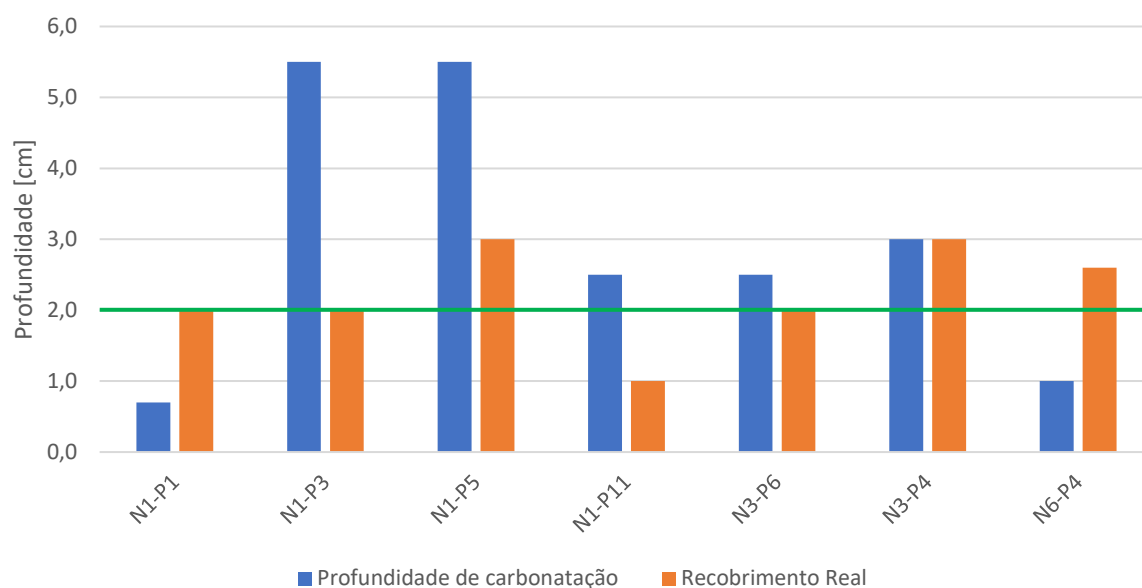
Figura 4.1 – Ensaio para a avaliação da profundidade de carbonatação

No ensaio para avaliar a profundidade de carbonatação, os resultados obtidos observam-se na Figura 4.1, onde cada elemento inspecionado apresenta dois valores relativos à profundidade de carbonatação (barra azul) e recobrimento real (barra laranja). Na figura está representado o valor de recobrimento de projeto, 2cm (linha verde).

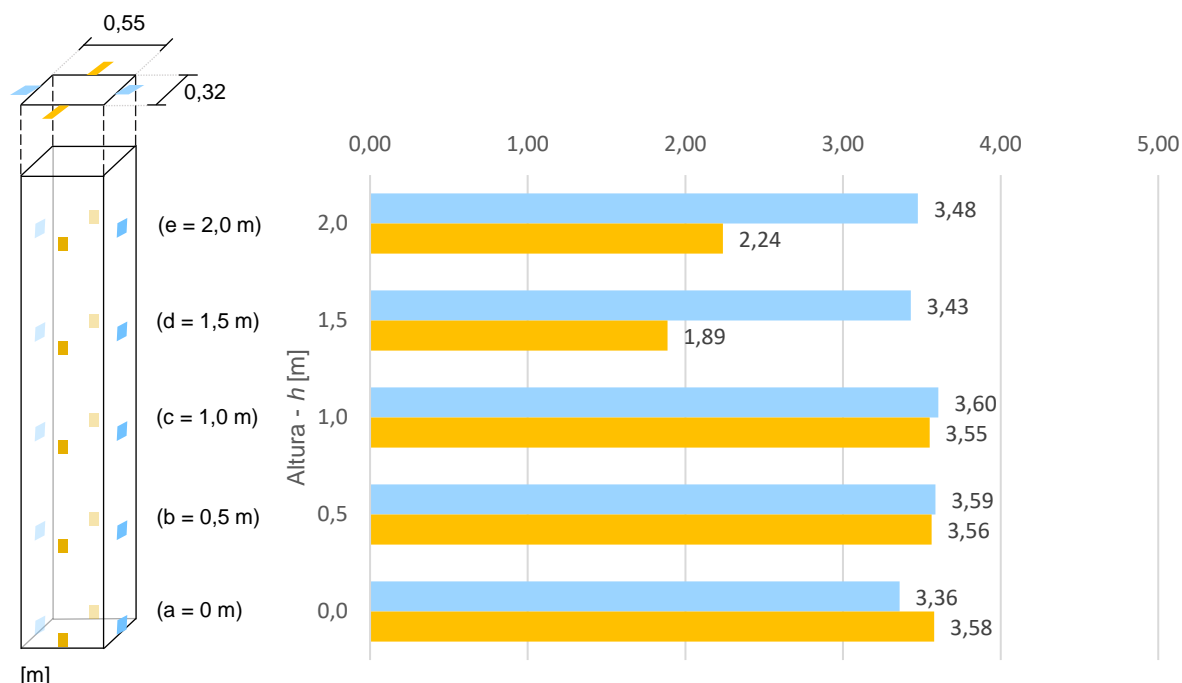
Figura 4.3 – Velocidade aparente de propagação [km/s] (elemento N1-P4)

Na Figura 4.3 verifica-se que, não existem diferenças significativas entre as várias alturas analisadas para a espessura de 0,55m. Por outro lado, quando analisada a espessura de 0,32m, verifica-se que em quase todas as alturas estudadas o valor da velocidade aparente de propagação é semelhante ao valor estudado na espessura de 0,55m. Na espessura de 0,32m, nas alturas de 1,5m e 2m, os valores da velocidade são inferiores aos obtidos nas restantes leituras, ou seja, a alteração do resultado deve-se à presença de alguma fenda ou armadura. Considerando os resultados obtidos para a espessura de 0,55m verifica-se que a velocidade aparente de propagação média é de 3,48km/s e para a espessura de 0,32m é de 3,55km/s.

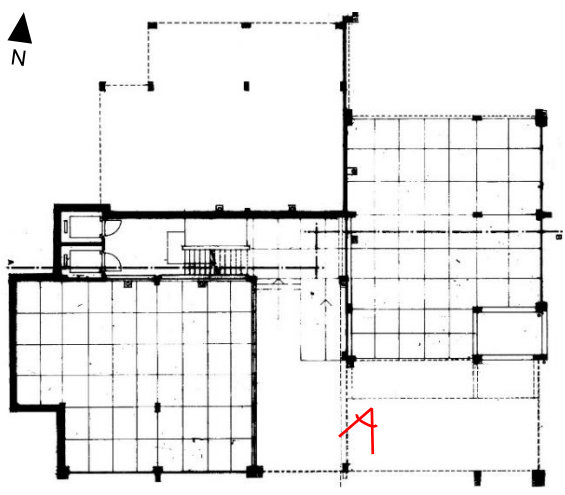
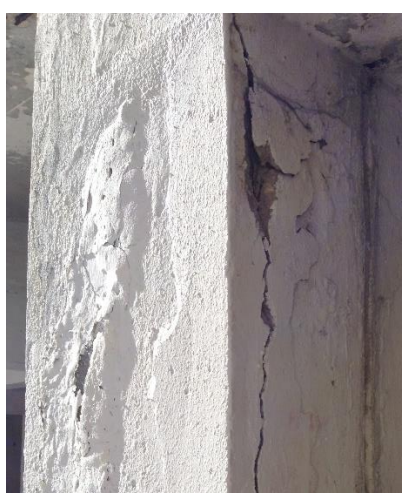
3. Descrição da anomalia
Destacamento do recobrimento

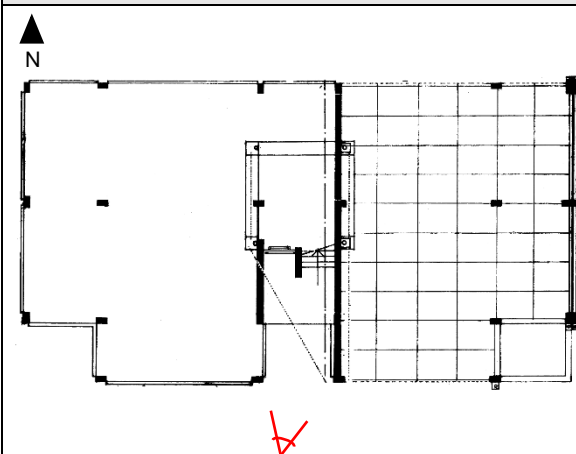
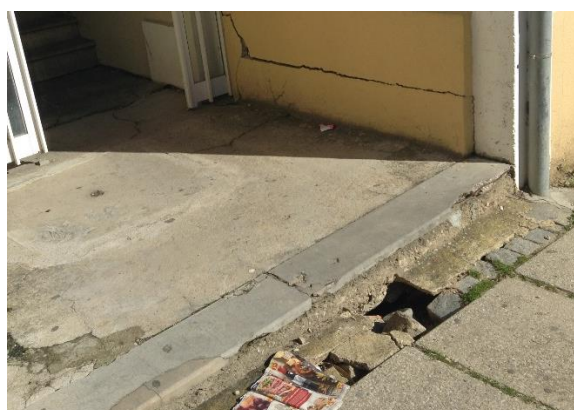
Fracturação do piso
